Gaudí y Jujol en la Catedral de Mallorca: aplicación de elementos cerámicos al mural de la Capilla Real.

Gaudí and Jujol in the Mallorca Cathedral: application of ceramic decoration to the mural in the Royal Chapel.

# ISABEL DE ROJAS CINCUNEGUI

Directora técnica de *Xicaranda* Conservació i Restauració de Béns Culturals, SL. Palma de Mallorca

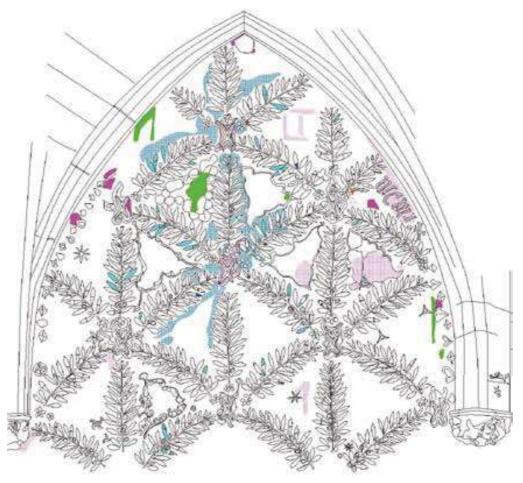
Fig. 6: Mapa de patologías. Autores: Idoia Díez y Xicaranda SL (2010).Detalle de uno de los 77 planos levantados para documentar todas las alteraciones e intervenciones realizadas. En este que corresponde al sector G se indican los desprendimientos del vidriado.

las de color beige-gris, los demás vidriados de otras gamas cromáticas han resistido mucho mejor el paso del tiempo En los sectores A y F el vidriado de las cerámicas está más dañado, influido por el grado de deterioro de los paramentos y por los cambios de volumen que producen la cristalización de las sales (fig. 6).

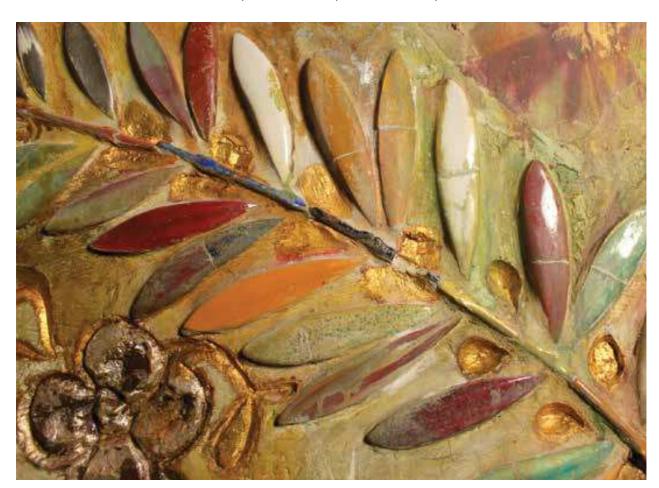
Algunas de las cerámicas presentan fracturas antiguas, producidas en el momento de la ejecución de la obra. Se observa que en las secciones de las roturas se aplicó mortero original, y algunas se pintaron, lo que nos indica que la rotura se conservó a propósito. Cuando se incrustaban las hojas sobre el mortero, se golpeaban con una maza para que penetrasen en la masa; en ocasiones esta acción provoca la rotura de la pieza, que normalmente se suele sustituir. En este caso se aprovecharon las piezas fragmentadas rellenando la sección de rotura con mortero, incorporando al conjunto el efecto estético que produce la rotura (fig.7). Es una variante de una técnica habitual que se observa en los trabajos de Gaudí y Jujol, pero en azulejos cerámicos que se montaban fragmentados previamente a la colocación — trencadís—.

Fig. 7: Detalle de roturas producidas en el momento de la ejecución de la obra y de la aplicación de pintura sobre la decoración cerámica.
Autor: Xicaranda SL (2010).

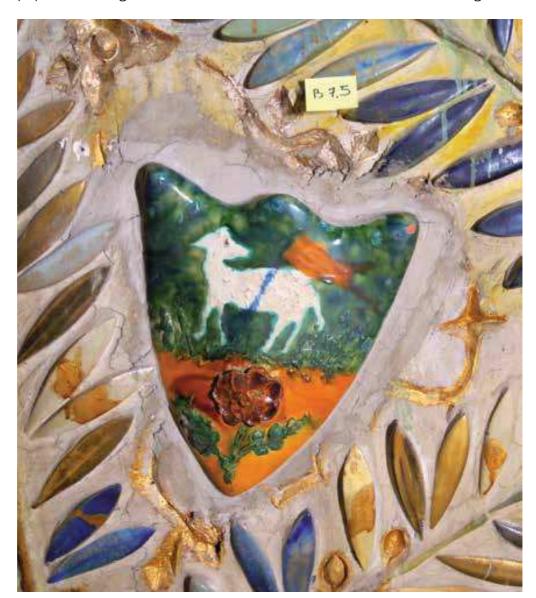
Cuando nos aproximamos a los diferentes objetos que componen la decoración cerámica, observamos en el sector B, un escudo con motivos más figurativos y menos abstractos; con una gama de color diferente al resto de los escudos. Está mal insertado en el paramento mediante un cemento muy basto y aplicado burdamente, lo que contrasta con el trabajo minucioso de los otros escudos, respecto de los cuales sobresale excesivamente.

Al proceder a la limpieza del escudo y su entorno, se confirmó que el mortero empleado era diferente y la sujeción al paramento muy deficiente. Se decidió extraerlo y recolocarlo adecuadamente. Al eliminar la masa que lo sujetaba, se confirmó que en realidad se trata de un cemento que se superpone sobre la talla de motivos decorativos, que a su vez están dorados y plateados. Para incrustarlo se había repicado la piedra, dañando las tallas primitivas, sin respetar las formas originales.

Utilizando métodos mecánicos, se extrajo el escudo, que se desprendió fácilmente del paramento, y comprobamos que la profundidad del hueco es mínima. Se eliminó mecánicamente todo el cemento que afectaba al paramento y aparecieron algunos restos de talla de las decoraciones anteriores (fig. 8).

Fig. 8: Escudo del obispo Domenech, posterior a la intervención de Gaudí. Autor: Xicaranda SL (2010).

- 25. Recolocación del escudo desprendido del sector B, siguiendo los siguientes pasos:
  - Limpieza mecánica de la zona del muro donde se tiene que colocar el escudo, se elimina cualquier elemento extraño y se prepara para recolocarlo.

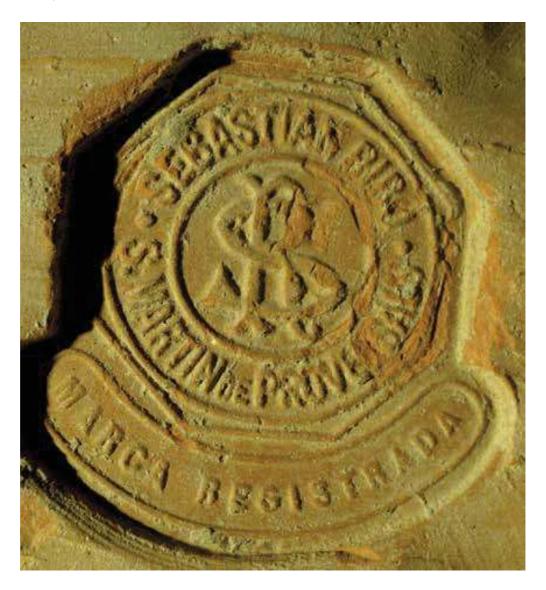
Una vez extraído, al eliminar los restos de cemento del interior del escudo, apareció en la arcilla la impronta del sello del fabricante: *SR. Sebastián Ribó. San Martín de Provenzal. Marca registrada* (fig. 9). Corresponde a una fábrica de Barcelona— Sant Martí de Provençal, una población actualmente situada en el barrio del Clot, en Barcelona— que produjo cerámica para algunas obras de Gaudí, como la Casa Batlló. Esto fue para nosotros un motivo de sorpresa, ya que en toda la documentación consultada se hacía referencia a la fábrica mallorquina de *La Roqueta*<sup>2</sup> como el origen de la cerámica empleada en esta obra.

Por la observación de los símbolos heráldicos del escudo, pudimos saber que correspondía al obispo Rigoberto Domenech, que ocupó la sede de Mallorca entre 1916 y 1924, por lo que este escudo se debió insertar quince años después de finalizado el mural, y seis después de que *La Roqueta* interrumpiera su actividad.

Fig. 9: Sello de fábrica en el anverso del escudo del obispo Domenech. Autor: Xicaranda SL (2010).
