Actas del XVIII Congreso de la AC (Xàtiva, 2015).
Cerámica aplicada a la arquitectura: patrimonio público y privado.
© Asociación de Ceramología. Onda, 2021.

LOS MURALES CERÁMICOS DE LA AP-2. UN PATRIMONIO CULTURAL A CONSERVAR*

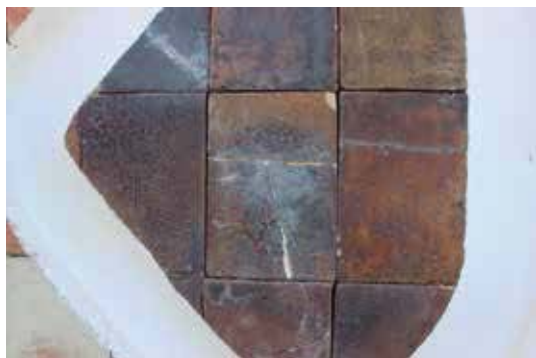
Fig. 5. En el mural de Rosa María Espí se han sellado las grietas de las piezas con cemento y silicona, dejando un halo blanquecino alrededor.

– Intervenciones poco acertadas. Según los criterios de Restauración- Conservación de Arte Contemporáneo, en las intervenciones deben seguirse y respetarse ciertas premisas que responden principalmente al respeto de la obra original⁵ (figs. 5 y 6).

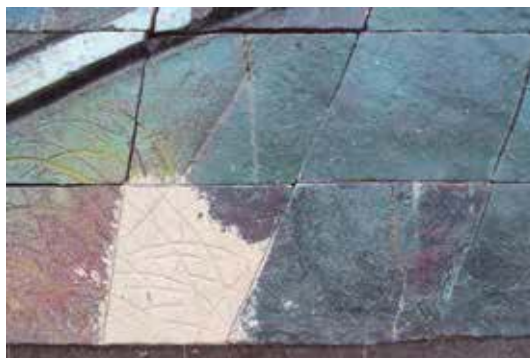
Fig. 6. En la obra de Ángel Garraza una de las piezas de la parte inferior se desprendió y se rellenó la pérdida con una pasta de cemento de color claro sin respetar los límites de la laguna.

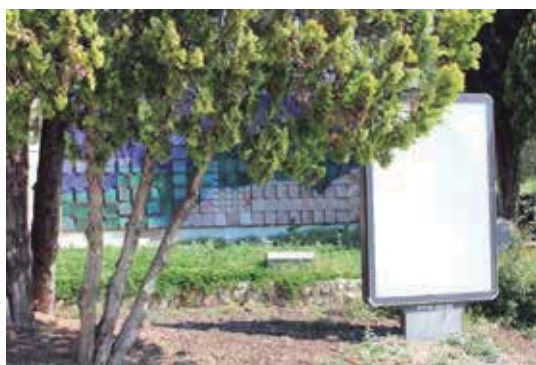
Fig. 7. El mural de Carme Coma y Joan Roselló queda oculto tras el panel publicitario y los árboles

– Visibilidad limitada por elementos humanos. La presencia de elementos ajenos situados ante la obra reducen la correcta apreciación de la obra, imposibilitando en ocasiones su visualización completa o incluso ocultándola en su totalidad (figs. 7 y 8).

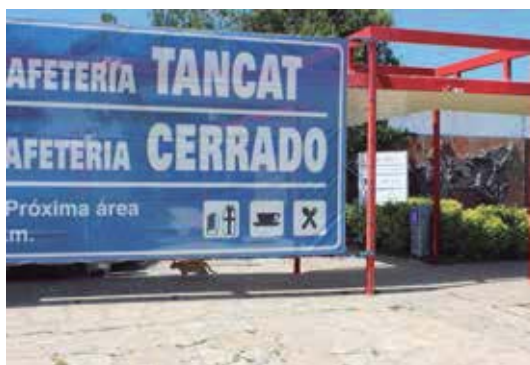
Fig. 8. Ambas áreas de Servicio de Les Garrigues están cerradas, presentando estas grandes lonas.

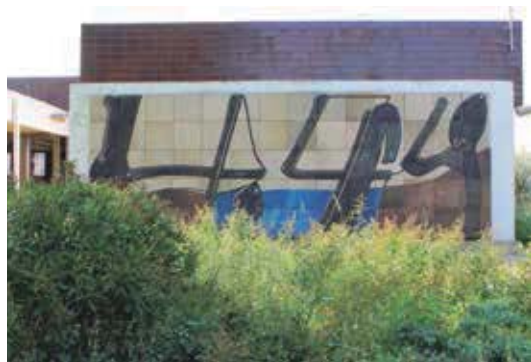
Fig. 9. Al igual que en la fig. 7, el crecimiento excesivo de la vegetación frente al mural de Benet Ferrer no permite su correcta observación.

– Falta de mantenimiento del entorno. Los elementos vegetales sin control de su crecimiento, la zona colindante deteriorada o la suciedad depositada en las obras afectan o dificultan, al igual que en el caso anterior, la perfecta visualización de los murales (figs. 9 y 10).

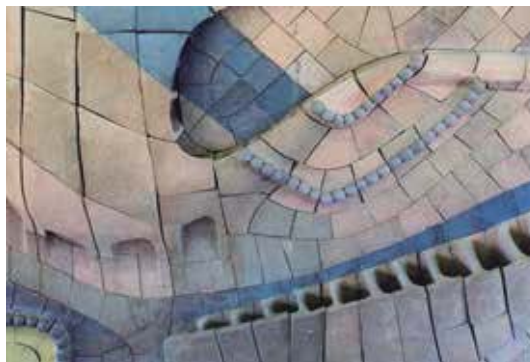
Fig. 10. Las oquedades en la obra de A. Blasco se han convertido en depósitos de basura, dando una imagen de dejadez extrema.

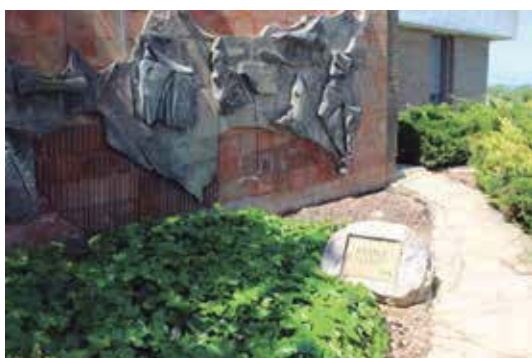
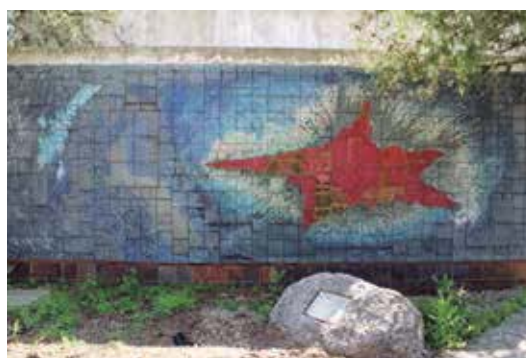
Figs. 11 y 12. Las obras de José Noriega (izquierda) y Manolo Safont (derecha) están cambiadas entre sí. En la segunda imagen la placa identificativa ha desaparecido pero queda la impronta de las letras.

– Identificación incorrecta. El estilo de algunos murales habla de manera inconfundible de su autoría a los conocedores de la cerámica de los siglos XX y XXI. No obstante, el público de estas obras es general y en su mayoría carece de conocimientos artísticos avanzados, máxime en lo referente al arte cerámico. Esto hace necesaria la presencia de indicadores, que por un lado hacen notar al público que se halla ante una obra con un cierto valor, y por otro la identifican o explican. En el conjunto de la AP-2 hallamos importantes deficiencias en cuanto a señalización (figs. 11 y 12).

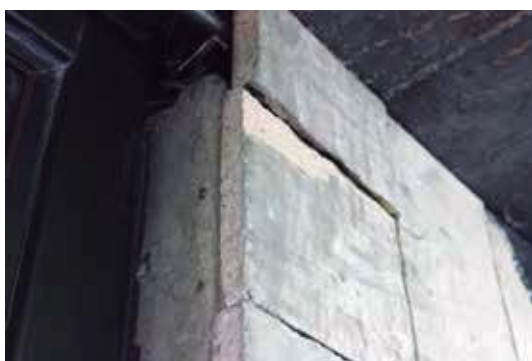
Fig. 13. La pieza de la esquina superior izquierda del mural de Joan Vilagrau y Joan Aguadé se mantiene de manera poco estable.

– Riesgo de pérdida parcial o total. Encontramos varios casos en los que la posibilidad de desprendimiento de piezas por falta de fijación es cuestión de tiempo, ya que los elementos se mueven bajo fuerzas mecánicas leves. En la obra de José Noriega, el riesgo de pérdida es muy avanzado debido a la falta de cohesión en el material cerámico (figs. 13 y 14).

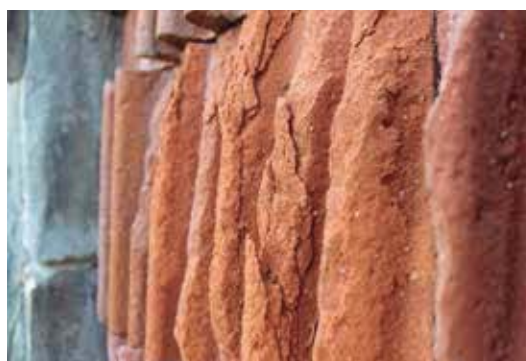
Fig. 14. En este detalle de la obra de José Noriega se puede apreciar la debilidad del material.

Desde el punto de vista de la conservación, el estado general es estable –salvo en el caso de la obra de José Noriega, con graves patologías–, si bien hallamos otros problemas que pueden explicarse por el desinterés y la dejación.
