## RECUPERACIÓN DE LOS ARRIMADEROS DE AZULEJERÍA DEL PATIO DE LA MONA, TOLEDO\*

## RECOVERY OF THE TILED RAILINGS OF THE PATIO DE LA MONA, TOLEDO

Antonio Perla\*\*

El presente texto trata de los trabajos de restauración llevados a cabo a lo largo del año 2008 en Toledo, en el claustro de La Mona, para el Consorcio de la Ciudad de Toledo.

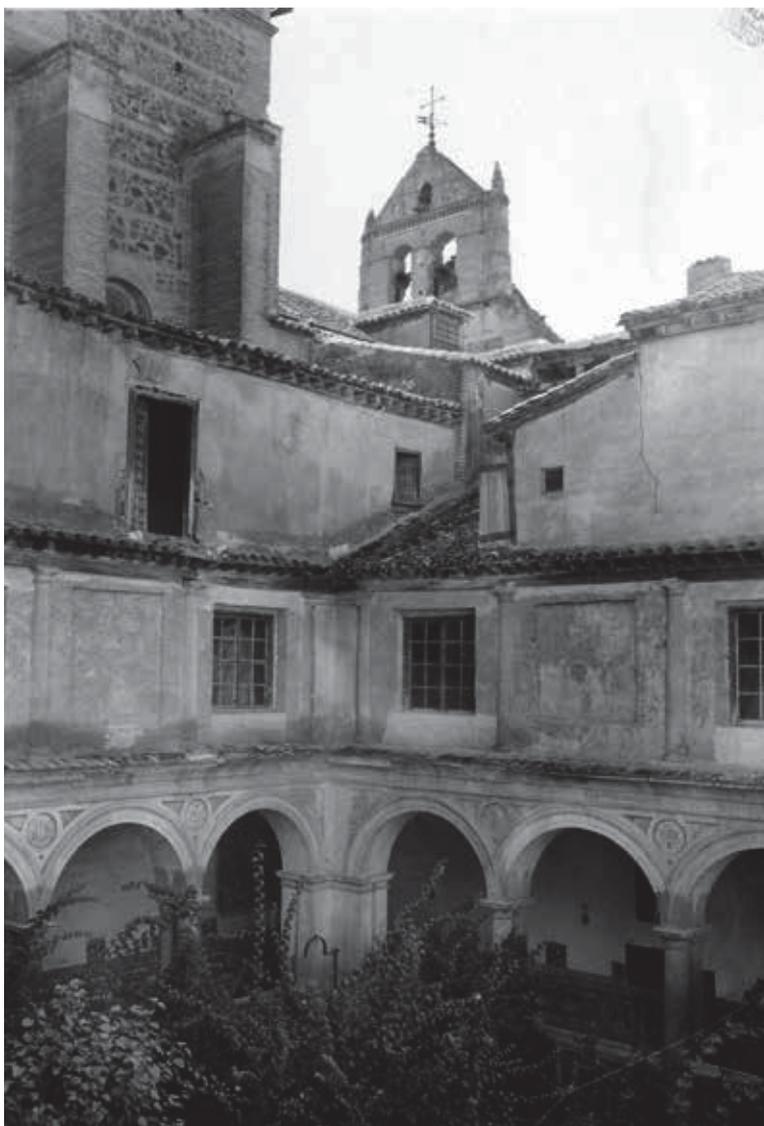
Fig. 1. Fotografía Fondo Rodríguez, Archivo Histórico Provincial de Toledo. Album F-028. Primeras décadas del siglo XX.

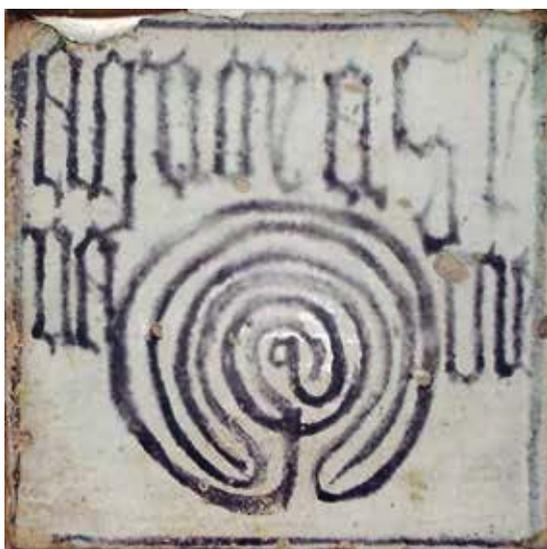
Fig. 2. Azulejo con la representación del laberinto perteneciente al claustro gótico. La imagen se corresponde con el conservado por las monjas de Santo Domingo el Real.

Pensamos en la posibilidad de que antes de la intervención de Alcántara, el claustro tuviera un suelo cerámico, combinando losetas de barro sin esmaltar con otras esmaltadas. Así parecen atestiguarlo dos losetas de suelo vidriadas en blanco con decoración de manganeso formando el dibujo de un laberinto, con una inscripción gótica, datables en el siglo XIV. Una de ellas apareció entre el relleno de la solería que a finales del siglo XVI fue colocada en el refectorio del convento (actual coro de las Comendadoras)<sup>8</sup>, y la otra pieza, de idénticas características, es conservada por la monjas dominicas (fig. 2). La posibilidad de que tales piezas esmaltadas (símbolo del camino hacia Dios) formaran parte de la solera del primitivo claustro, se apoya en el hecho de que el laberinto de las piezas cerámicas sea exactamente el mismo que aparece dibujado en el marco de escayola del altar situado en el ángulo

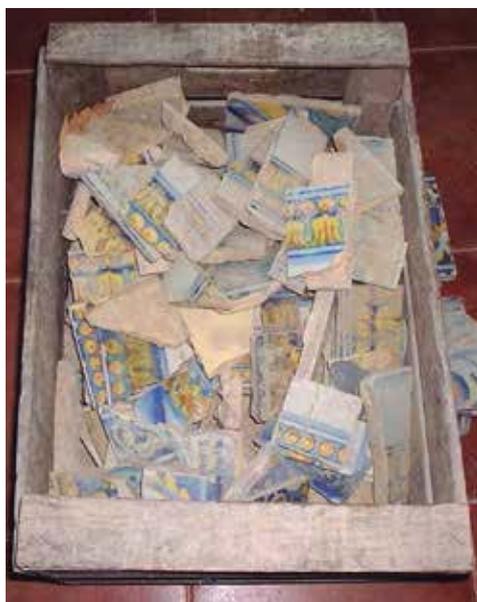
Fig. 3. Imagen de la forma en que se encontraban los azulejos en algunas de las cajas de fruta en las que se habían ido recogiendo.

fábricas presentaban innumerables grietas, los enlucidos se encontraban desprendidos o a punto de desmoronarse y los conjuntos cerámicos poco a poco habían ido cayéndose de amplias zonas y sufrido abundantes recolocaciones. En 1935 las monjas comendadoras de Santiago abandonaron su antiguo convento de Santa Fe y se establecieron en la zona del claustro de la Mona y sus aledaños, lugar que hasta hoy ocupa su comunidad. Con ellas, obras de diversa envergadura fueron haciéndose a lo largo de la segunda mitad del siglo XX en el que ya era su convento, y poco a poco los azulejos de los arrimaderos eran retirados conforme iban desprendiéndose, produciéndose, como hemos podido constatar, algún que otro hurto. Las solerías originales de barro con sus sembradillos también fueron levantadas en los años 50, sustituyéndose por losas de barro cuadradas. Así se llegó hasta el 2004, año en el que el Consorcio de la Ciudad de Toledo acometió una reforma del claustro para frenar las importantes humedades que ascendían por los paramentos y que sin duda habían tenido que ver en la ya entonces total desaparición de los arrimaderos. Por suerte, las comendadoras se habían ido preocupando de recoger hasta el último fragmento de la cerámica desprendida (y lo de todos los fragmentos es literal), metiéndola en cajas de madera, de fruta, (algo más de 60) almacenadas en un cuartucho bajo una escalera (fig. 3).

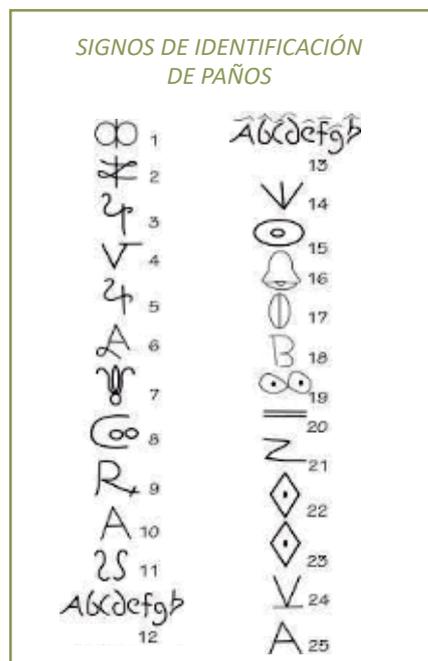
Fig. 5. Signos de identificación de los paños.

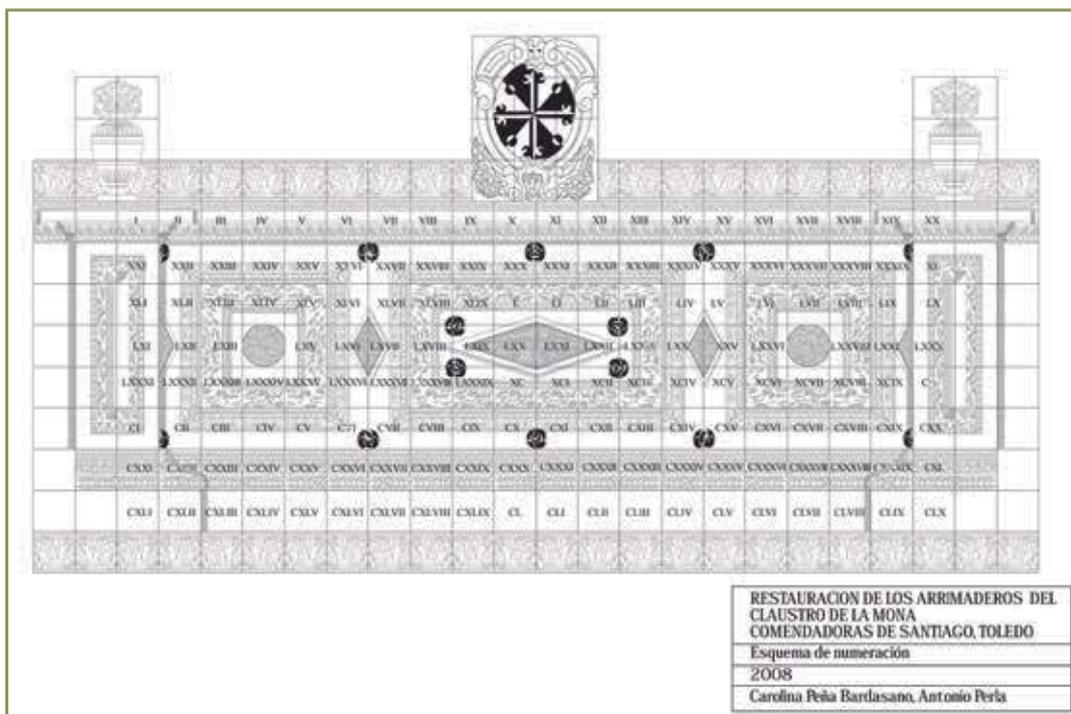
Fig. 4. Esquema de un paño completo enmarcado por las dos medias pilastras y los floreros. Con el orden numérico de los azulejos.

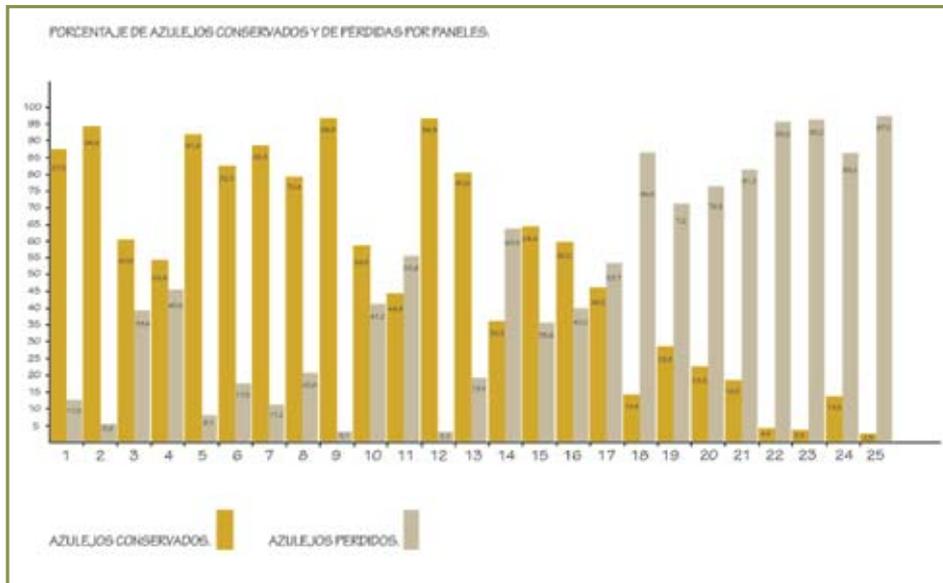
Fig. 6. Gráfico: Porcentaje de azulejos conservados y pérdidas por paneles.

dos de 12 azulejos cada uno y 18 floreros de 6 azulejos. En total, el conjunto estaba formado por prácticamente unos 6.000 azulejos, de los que se conservaban algo menos de un tercio (básicamente unos 2.000 azulejos), aunque con considerables diferencias, pues mientras que un buen número de paños estaban muy completos, en otros las pérdidas llegaban casi a la mitad de la composición y en cuatro de ellos las pérdidas eran prácticamente totales (ver gráficos de pérdidas) (fig. 6 y 7). De los 25 paños, en 11 las pérdidas eran poco significativas (en 9 eran menores al 25%), en 6 rondaban el 35-40% y en 8 eran muy importantes, con 4 composiciones prácticamente perdidas en su totalidad.

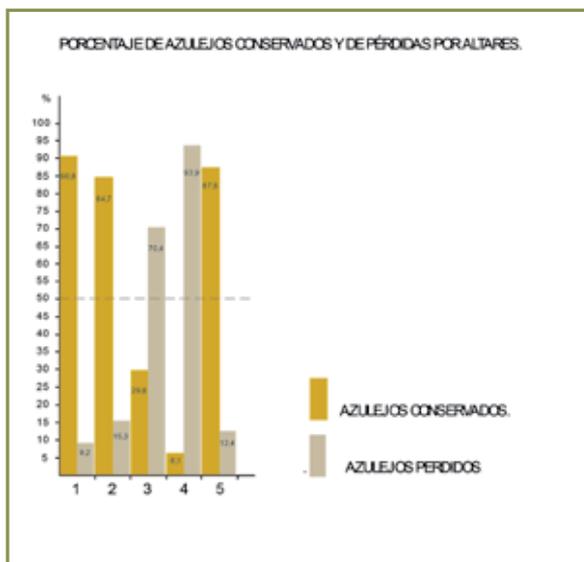
Fig. 7. Porcentaje azulejos conservados y pérdidas por altares.

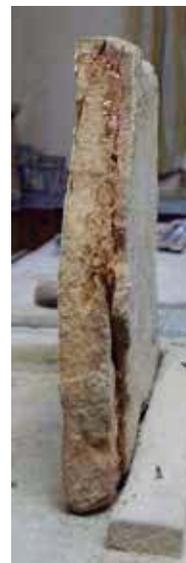
Fig. 8. Exfoliación del biscocho y desprendimiento de los vidriados. Proceso de consolidación mediante inyección de Paraloid B-72.

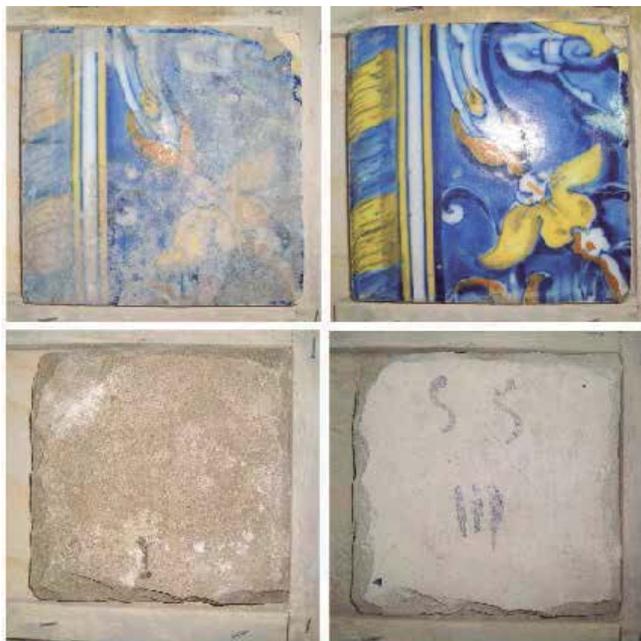
Fig. 9. Azulejo antes de la eliminación de las sales carbonatadas sobre el vidriado y después de eliminadas. Y antes de la eliminación del mortero de agarre y después, ya visible su sigla y numeración.

Para la identificación de todos y cada uno de los paneles, tanto de los arrimaderos como de los altares, fue preciso, en una primera fase, la limpieza de todos y cada uno de los azulejos, eliminando, de manera mecánica, los restos de los morteros de agarre para recuperar la lectura de los siglados originales realizados en manganeso y en cobalto. También fue precisa la limpieza de la superficie vítrea, con importantes restos de cemento en unos casos y de carbonatos en otros. Se procedió a la limpieza empleando medios mecánicos (bisturí), agua desmineralizada y estropajos no abrasivos. Cuando se consideraba necesario se usó una emulsión acuosa de tensoactivos aniónicos y no iónicos, productos químicos inorgánicos y agentes estabilizantes, no corrosiva ni tóxica (C-2000) disuelta en agua.

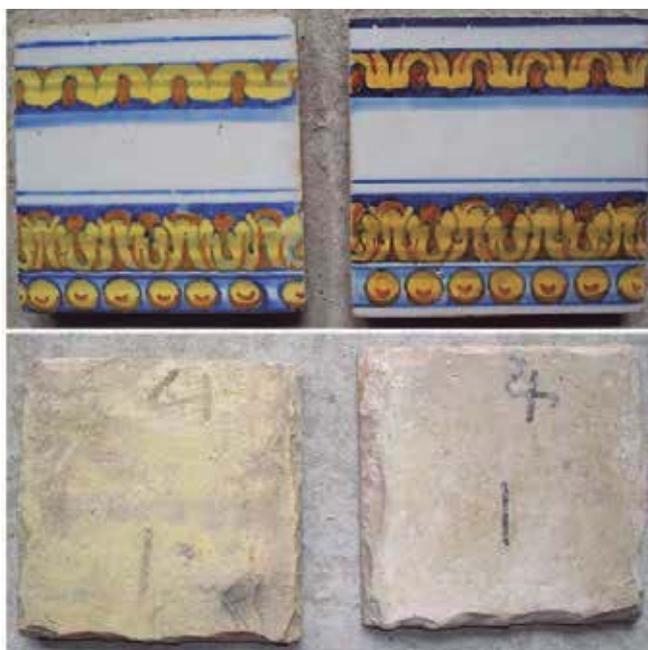
Fig. 10. Azulejos de los paños 3 y 5 con el mismo signo de identificación e idéntica ubicación dentro de la composición (I).

signaturas eran visibles, por lo que la identificación la hubimos de hacer de acuerdo al dibujo una vez extendidos los paños en el suelo. Aunque la composición era la misma en cada conjunto y que evidentemente se empleó una misma trepa para todos los paños, las ligeras variaciones en el traslado del dibujo y en el color determinaban que cada azulejo solo pudiera estar colocado correctamente en su paño y en su ubicación exacta. Obviamente, conforme se iban identificando los azulejos se registraban en los mapas creados a tal fin.

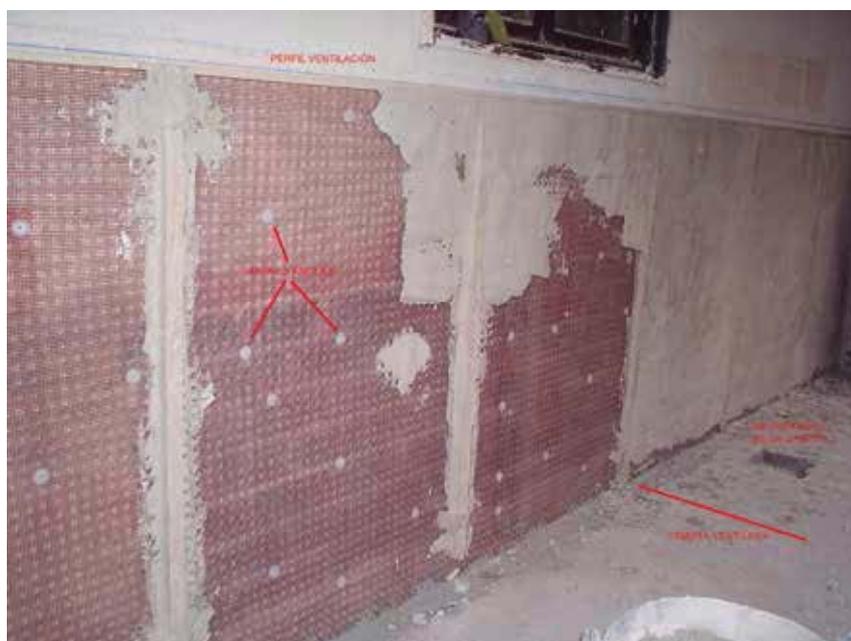
Fig. 11. Sistema de aislamiento de la pared para la reubicación de los azulejos. Lamina modular de PEAD con malla soldada. La parte inferior entre en la cámara de ventilación y la superior ventila a través de un perfil perforado.

Para la recuperación del conjunto cerámico y aprovechando la formación de la cámara bufa, en la primera fase de la intervención se dejaron preparados los paramentos para recibir el arrimadero de azulejos. Se creó un sistema de aislamiento para evitar daños provocados por posibles humedades mediante la colocación de un sistema drenante y transpirable formado por una lámina nodular de PEAD, traslúcida, con una malla de revoco soldada (Delta PT). En la parte superior se colocaron los correspondientes perfiles perforados que permiten el flujo de aire y en la inferior se introdujo la lámina en la cámara de ventilación y aislamiento (fig. 11).

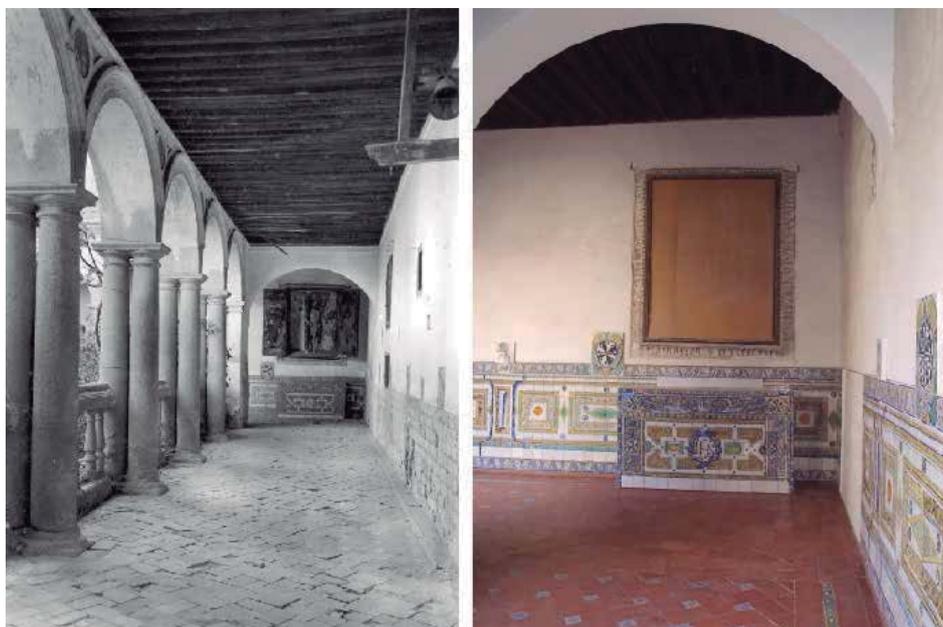
Fig. 12. Crujía oeste con el altar del ángulo suroeste al fondo.  
Fotografía del Fondo Rodríguez y estado actual tras la restauración.

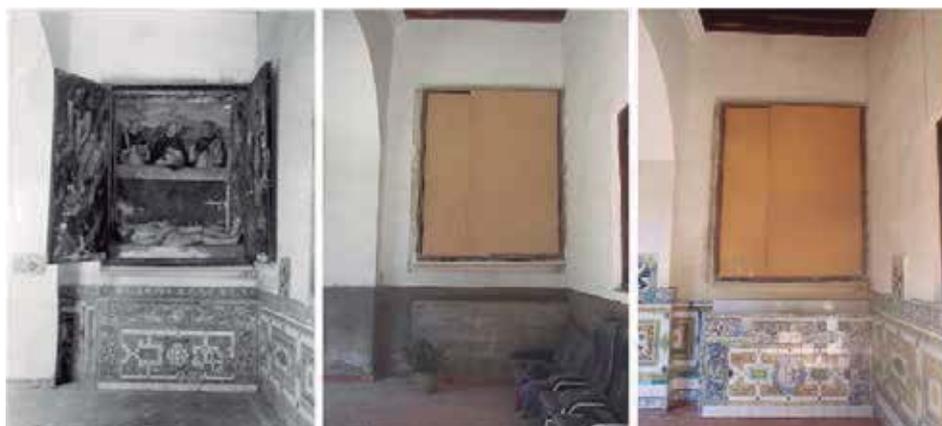
Fig. 13. Altar del ángulo noroeste. Fotografía de las primeras décadas del pasado siglo XX, estado en el que se encontraba en el 2004 sin resto alguno de azulejos y un zócalo de cemento y estado del mismo una vez concluida la restauración, a falta aún de completarla con las pinturas y los marcos de las hornacinas.

composición, se corresponden con los que en las fotografías estaban situados en los extremos de las crujías, bajo los retablos (gracias a las fotografías los identificamos correctamente). En cualquier caso, de los cuatro altares uno estaba prácticamente perdido (de sus 98 azulejos solo quedaban 4), de hecho, ya en la fotografía de Rodríguez se veía un puzzle de piezas inconexas en el frente. A cambio, recuperamos otro frente de altar, de dibujo diferente, que también se veía en las fotografías del pasado siglo, aunque sin poder ubicarlo y que en los años 50 había sido desmontado, cortado y reaprovechado en la formación del abocinamiento de las dos ventanas del coro. Este es el que actualmente está colocado en el ángulo noreste (fig. 13).

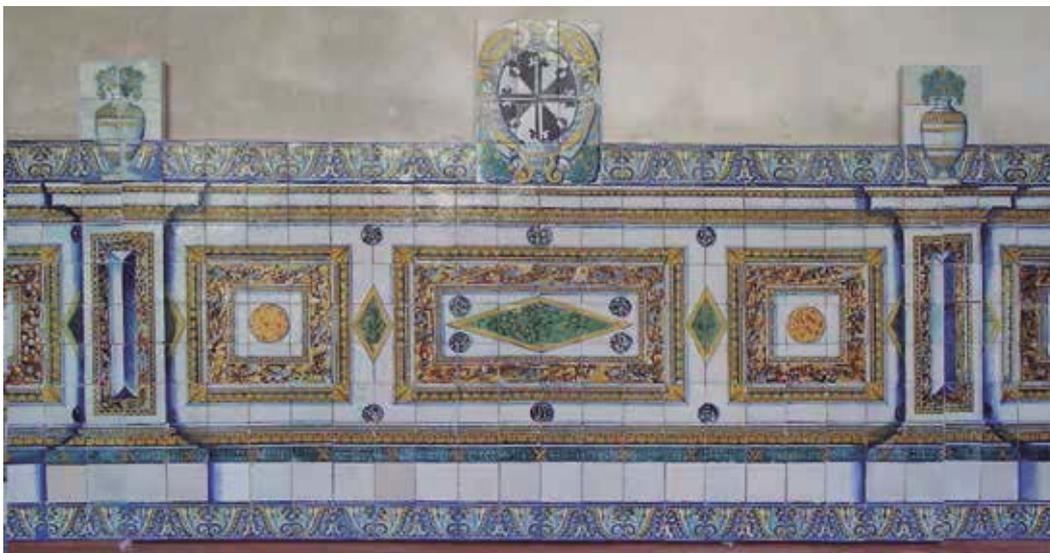
Fig. 14. Panel 5, colocado en el centro de la crujía sur sobre soporte autoportante.

A pesar de que la totalidad del conjunto se restituyó mediante alicatado, en el panel central de la crujía sur (panel 5) se decidió no alicatarlo como el resto y montarlo en un soporte autoportante, con el fin de permitir, en caso de necesidad su posible movilidad. Escogimos este panel porque es el más completo, de hecho solo le falta un azulejo en la composición central y doce azulejos blancos de la parte inferior (fig. 14).

Para la formación del autoportante se ha empleado un tablero de tipo sándwich, de dos caras de fibra de vidrio bidireccional de peso 500 g/m<sup>2</sup> y epoxi (de 0,5 mm de espesor) con celdilla alveolar de nido de abeja de aluminio, con celda de 6,35 mm. Sobre este soporte se ha pegado con resina epoxídica una plancha de 0,5 mm de espesor de espuma de poliuretano como capa de intervención y finalmente, sobre ella, se han montado los azulejos pegándolos con el mismo adhesivo sintético de capa fina que se ha empleado en la reubicación de todo el conjunto. El paño se ha dividido en cuatro paneles verticales y cada panel autoportante lleva tres placas de anclaje regulables en horizontal y vertical.

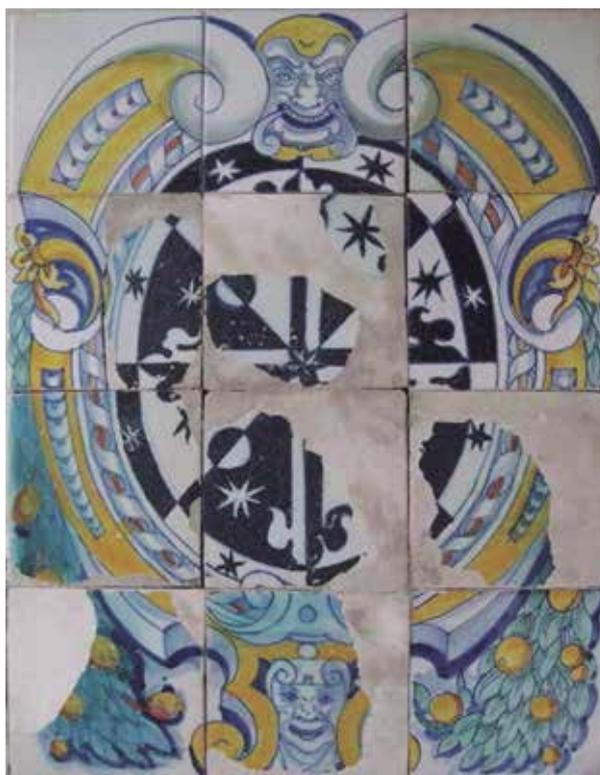
Fig. 15. Escudo superior central de los paños con el emblema de la orden de Santo Domingo. A falta de la reintegración pictórica, las lagunas de vidriado y las de bizcocho reintegradas con escayola esa-duro. Las pérdidas de los azulejos 1, 2, 6 y 12 restituidas en cerámica.

En el caso de los escudos de la orden de santo Domingo y de los floreros sobre las pilastras, puesto que en la anterior fase era prácticamente imposible saber la posición exacta donde iban a caer, no hubo más remedio que preparar un arrimadero corrido y buscar una solución para aislarlos del paramento de manera individual. En primer lugar, se rebajó el mortero del enlucido para albergar una plancha del panel de los autoportantes, anclada mediante tornillos al paramento. Sobre la plancha –de menor dimensión que el cajeadado– se colocó el poliuretano y sobre él los azulejos, de forma que no tocan el paramento (fig. 15). El rejuntado lateral también se ha dejado aislado del paramento por una ligera rendija de separación.

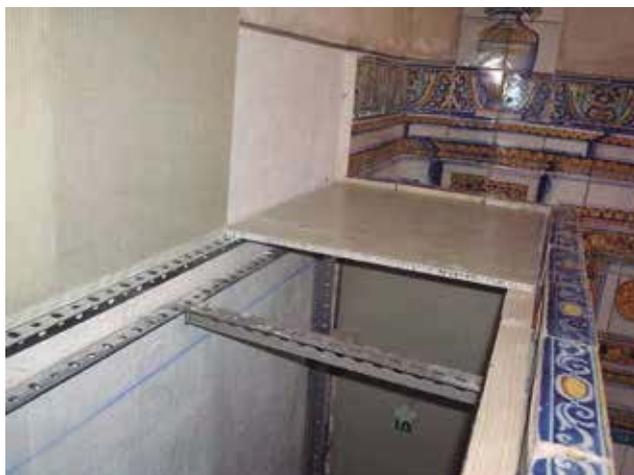
Fig. 16. Montaje autoportante del altar situado en el ángulo noroeste. Perfiles de acero inoxidable y tableros tipo sandwich de dos caras de fibra de vidrio y alma de celdilla de nido de abeja de aluminio.

En cuanto a los altares, para evitar problemas derivados de las humedades y movimientos de las fábricas, se optó por crear unas estructuras muebles que los soporten (fig. 16). Cada altar está formado, de esta manera, por un mueble construido con perfil en L ranurado, de acero inoxidable armado mediante tornillos y tuercas. La estructura va anclada al paramento mediante cinco anclajes metálicos, reversibles en cualquier momento para poder retirarlos. Sobre la estructura se han armado las planchas autoportantes, dispuestas para soportar la azulejería por idéntico procedimiento al descrito para la formación del panel de la crujía sur. Los aliceres de remate van alojados en el espacio creado a tal fin y las tapas de los altares van simplemente alojadas en el hueco, de tal forma que puedan levantarse en caso de necesidad para acceder al anclaje del conjunto

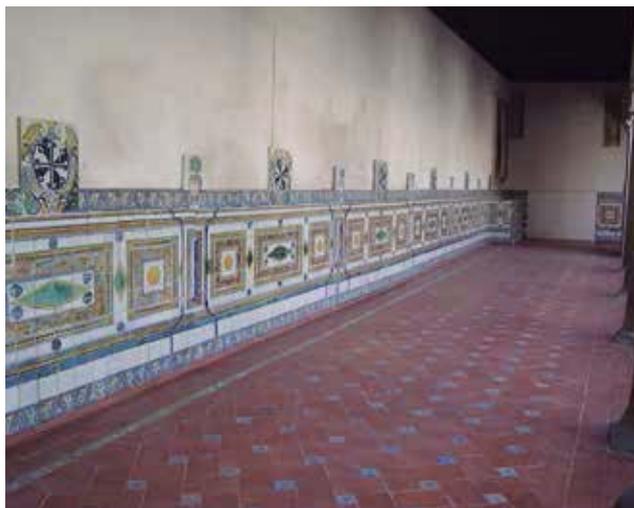
Fig. 17. Imagen de la crujía sur tras la restauración, restituidos los arrimaderos y el suelo con las olambrillas y encintados. Al fondo, el hueco cegado de la puerta procesional de acceso desde el coro, con los testigos en la parte superior del resto de la yesería del arco.

El resultado ha supuesto la recuperación de un extraordinario conjunto cerámico y arquitectónico de finales del XVI –el del claustro de la Mona–, en el que, si bien la restauración de la cerámica puede haber supuesto la operación más llamativa, ésta no se entendería sin la tal vez más silenciosa pero no por ello menos espectacular del claustro en su totalidad (fig 17).
