Gaudí y Jujol en la Catedral de Mallorca: aplicación de elementos cerámicos al mural de la Capilla Real.

Gaudí and Jujol in the Mallorca Cathedral: application of ceramic decoration to the mural in the Royal Chapel.

# ISABEL DE ROJAS CINCUNEGUI

Directora técnica de *Xicaranda* Conservació i Restauració de Béns Culturals, SL. Palma de Mallorca

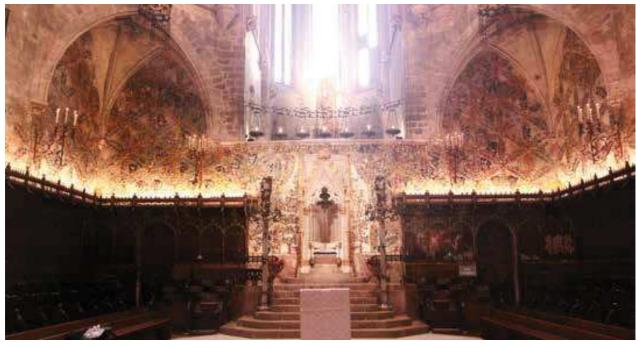
Fig. 2: Capilla Real. Catedral de Mallorca. Autor: Xicaranda SL (2010) Vista general del muro absidal con la decoración mural.

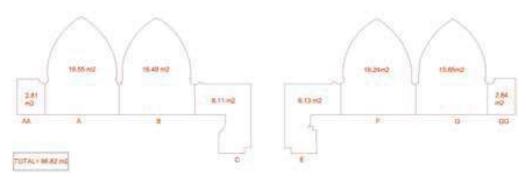
Fig. 3: División en sectores del mural. Autor: Xicaranda SL (2010).

Para situar los múltiples elementos que aparecen en esta decoración mural, y las diversas intervenciones llevadas a cabo, hemos dividido la obra en nueve sectores, comenzando por el lado del evangelio— muro Norte— que hemos denominado AA, A, B, C, D, E, F, G, GG (fig.3). El sector D que ocupa el centro del muro, está ocupado por la sede episcopal. La superficie total intervenida es 86,82 m².

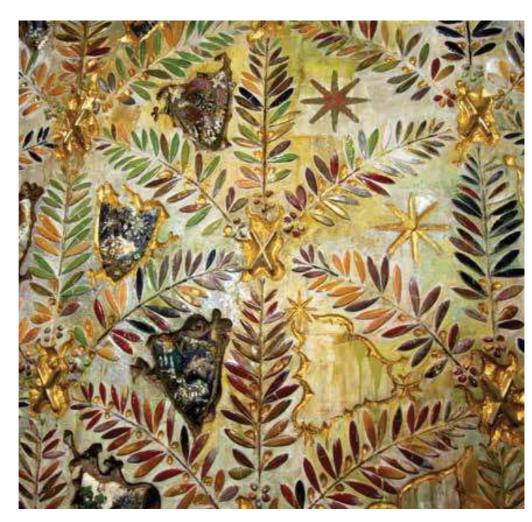
Fig. 4:
Detalle de la
decoración mural.
Xicaranda SL
(2010).
Las ramas de
cerámica forman
una trama
hexagonal en la
que se insertan
los escudos
episcopales y
otros elementos
decorativos.

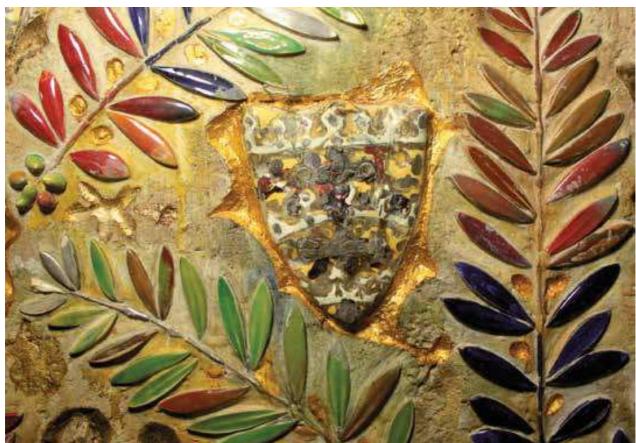
Fig. 5: Detalle de uno de los 53 escudos episcopales en cerámica de la Roqueta. Autor: Xicaranda SL (2010).

Las cerámicas de los escudos presentan un estado de conservación muy bueno, teniendo en cuenta que son piezas de gran tamaño, en las que las cocciones suelen ser más deficientes. En los escudos no hay ningún deterioro intrínseco, los pequeños fragmentos de vidriado que faltan son por impacto. En algunos se puede observar alguna grieta de la fase de cocción, subsanada después con la capa de vidriado y el último horneado.
